Stadt Endingen a.K.
Sanierung HRB Großmatten

**- Landschaftspflegerischer Begleitplan mit
Pflegekonzept -**

Auftraggeber: Stadt Endingen

Projekt: 1-15-21

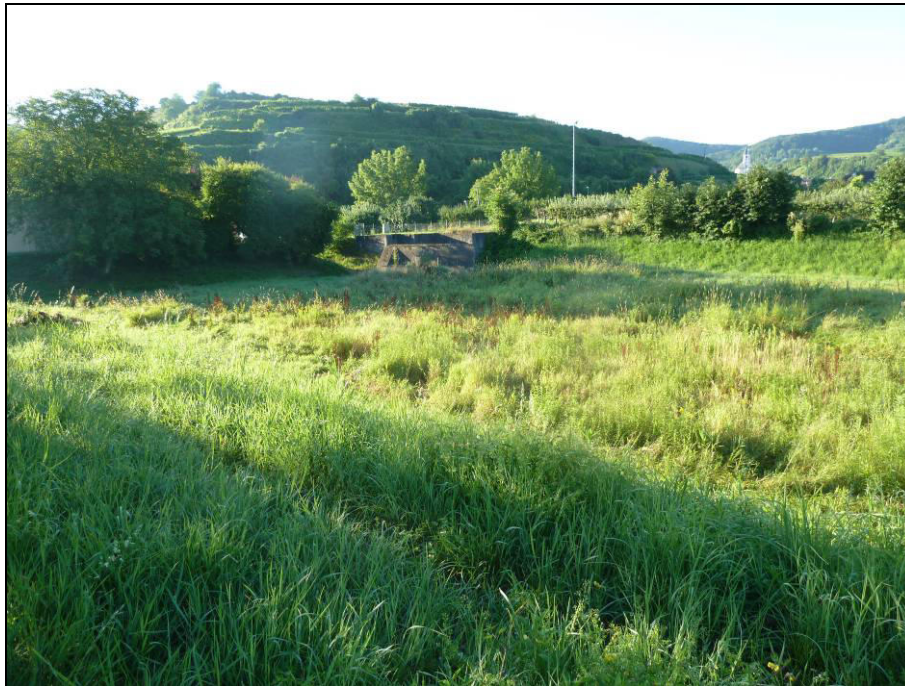
Foto 1: HRB aus Rohrglanzgras-Röhricht-Beständen und einer ausdauernden Ruderalvegetation frischer bis feuchter Standorte (Blickrichtung Süd-Ost, Standort: Grasweg auf Damm, Foto vom 08.08.2016).

Der Grund des HRB ist ausgehend von dem gepflasterten Parkplatz (Code 60.22) des Sportheims Kiechlinsbergen (Weinberghalle) über einen versiegelten Weg (Code 60.21) mit gemauerter (südlich, Code 23.51) bzw. schütter bewachsener (nördlich, Code 35.62) Böschung zugänglich und setzt sich überwiegend aus einem Mischtyp aus Rohrglanzgras-Röhricht-Beständen und einer ausdauernden Ruderalvegetation frischer bis feuchter Standorte (Code 34.56/35.63) zusammen (s. Foto 1).

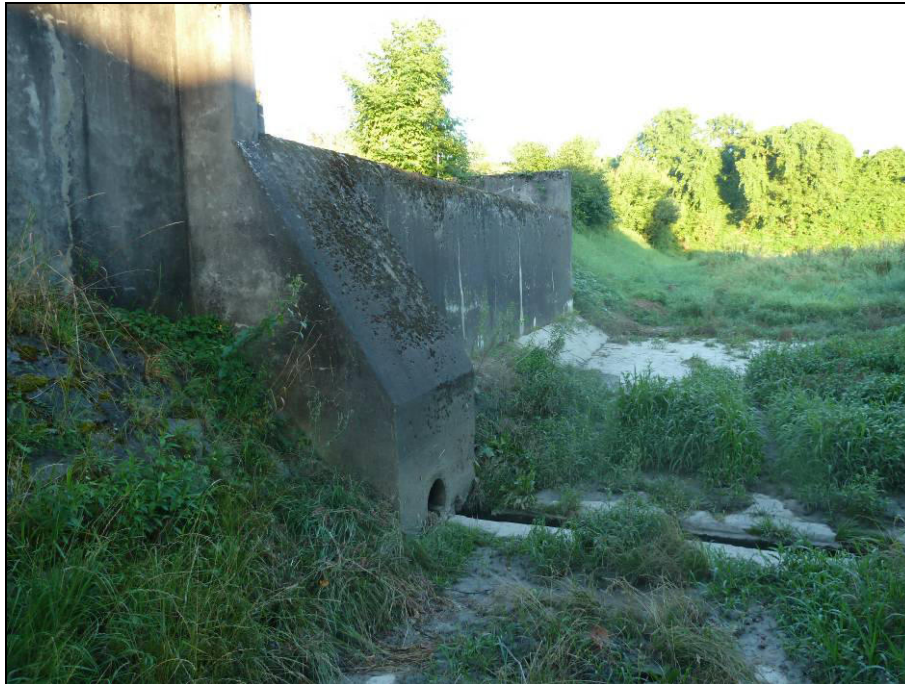
Foto 2: Staubauwerk mit vorgelagerter, versiegelter Fläche und Graben (Blickrichtung Süd-West, Foto vom 08.08.2016).

Im Anschluss an das betonierte Stauwerk (Code 60.10) im südöstlichen Teil des HRB folgt ein kleiner versiegelter Platz (s. Foto 2), im Bereich welchem ein schmaler, allseits befestigter und Wasser führender Graben (Code 12.60) eingefasst ist. Die Gesamtlänge des Grabens konnte aufgrund der großflächigen Verfüllung mit Schwemmsedimenten und des stellenweise dichten Bewuchses nicht ermittelt werden. Der versiegelte, parziell ebenso von Sedimenten überlagerte Platz ist vor allem im nördlichen Teil von Flohknöterich-Beständen (*Polygonum persicaria*) bewachsen (Code 35.39/60.21).

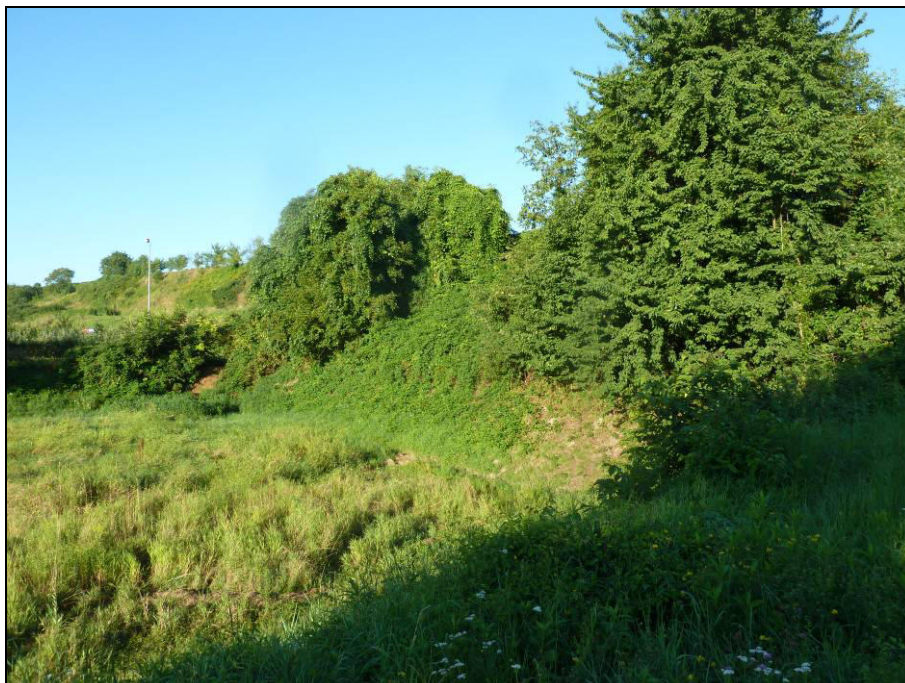
Foto 3: Westlicher Böschungsbereich des HRB (Blickrichtung Süd-West, Foto vom 08.08.2016).

Im östlichen Böschungsbereich stocken fünf Einzelbäume (45.30a/b) – vier Obstgehölze und ein Walnussbaum (*Juglans regia*). Der westliche Böschungsbereich setzt sich aus Brombeer-Gestrüpp sowie einem Mischtyp aus einem Feldgehölz und Lianen- oder Kletterpflanzenbeständen (Waldrebe (*Clematis vitalba*) sowie Wilder Wein (*Vitis vinifera*), Code 41.10/43.50) zusammen (s. Foto 3). In Richtung Norden gehen diese in einen Mischtyp aus Goldruten-Beständen und Brombeer-Gestrüpp (Code 35.32/43.11) über.

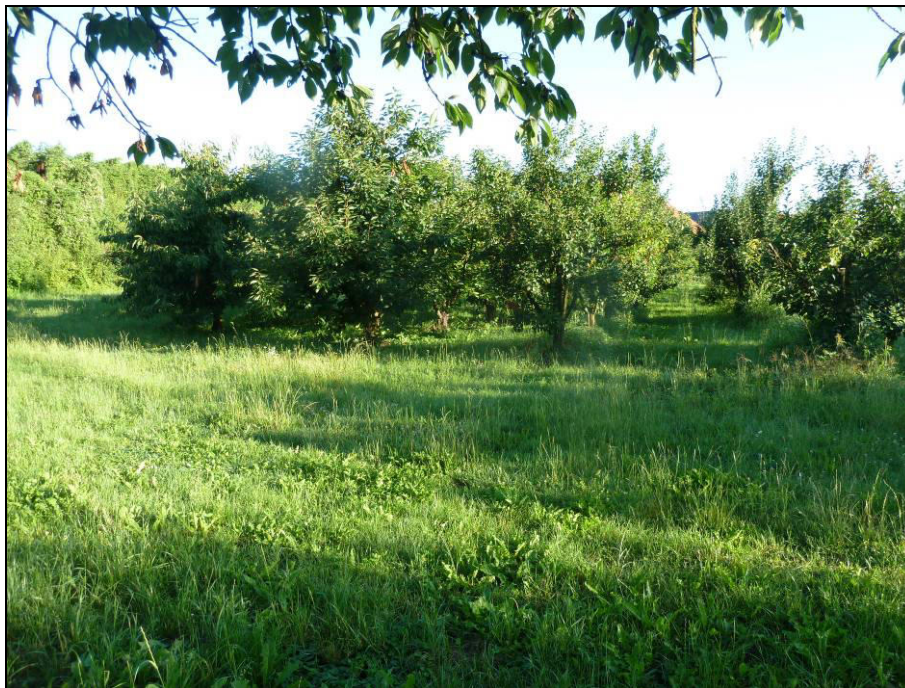
Foto 4: Obstplantage (Blickrichtung Nord, Foto vom 08.08.2016).
